EVIDENČNÍ LIST NEMOVITÉ KULTURNÍ PAMÁTKY

5. Název (označení) památky: <i>viad</i> 1. Kostel Narození sv. Jana Křtitele 2. obvodní zed' 3. notbroček	7. Ochranné pásmo:
6. Bližší označení umístění památky: čtvrť: _____ čp. _____ ulice (náměstí), popř. místní trať, č. parcely aj.: <i>cca 200 m za osadou</i> <i>č. z. 28, 69</i>	8. Vlastník (správce, trvalý uživatel): Farní úřad Noutonice

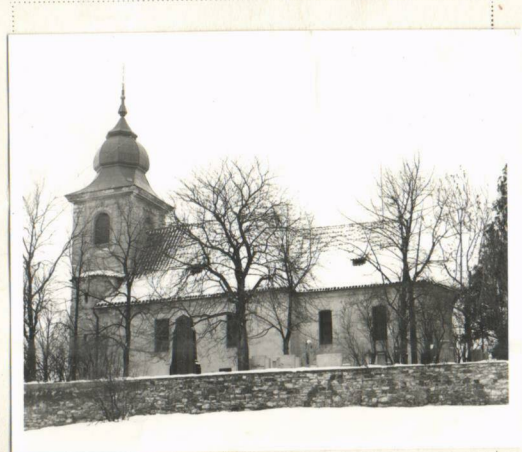
Kostel Narození sv. Jana Křtitele původně gotický přestavěn v poslední čtvrtině 17. stol, r. 1774 zvýšena věž, r. 1895 kostel opravován a přistavěna sakristie. Jednolodní, obdélníkový s hranolovou věží s helmicí plechem pobitou v průčelí a obdélníkovým presbytářem se sakristií. Loď plochostropá, triumfální oblouk polokruhový. Presbytář sklenut valenou klenbou s lunetami. Na hlavním oltáři barokní obraz křtu Kristova z 18. stol. Na jižní straně 2 okna segmentovitě zaklenuta. v nich sklomalby z r. 1895 s medailonem "Sv. Václav a sv. Ludmila". Na hlavním oltáři sochy sv. Vojtěcha a sv. Prokopa. v lodi socha P. Marie Lurdské a naproti sv. Jan Nep. od Heřmana. Střecha kostela kryta prejzy.

Omítka opadává. - Oprava nebyla dokončena. Podzednice okolo věže na dvou stranách jsou shnilé a nutno je vyměnit. Jsou připraveny na dvoře hrobníkova domku. Proto není dokončeno oplechování věže až ke zdivu na dvou stranách a asi tři roky tam zejí velké díry a do věže prší.
